最近の道路管理に関する話題について

九州地方整備局 道路部 道路管理課
課長補佐 清原 洋二

令和 7 年度
道路維持管理計画

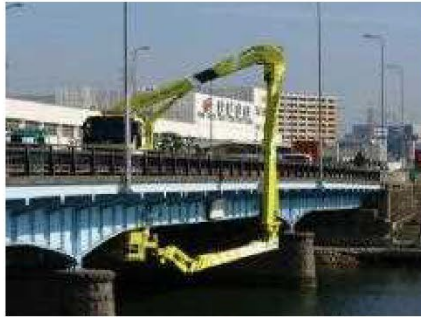
橋梁定期点検

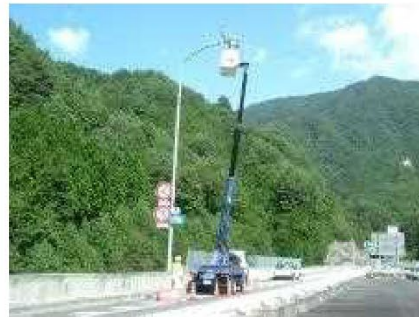
附属物点検(道路照明)

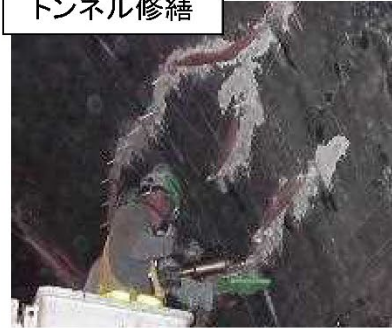
トンネル修繕

ひび割れ注入による補修

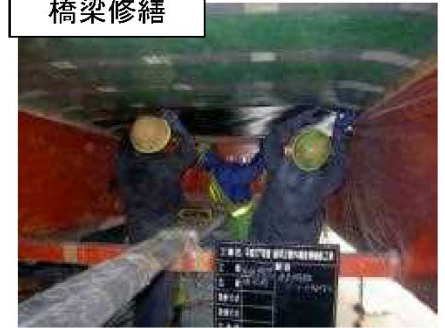
橋梁修繕

炭素繊維シートによる補修

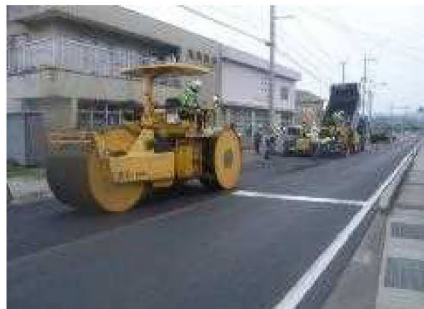
＜舗装修繕＞

切削オーバーレイによる補修

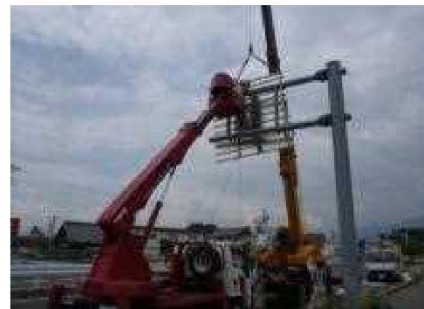
＜附属物修繕＞

標識の更新

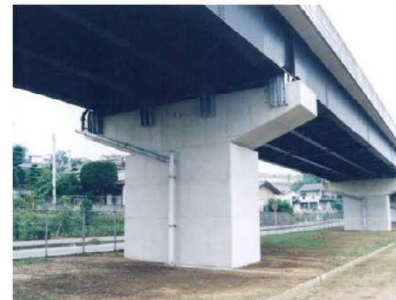
橋梁の耐震補強

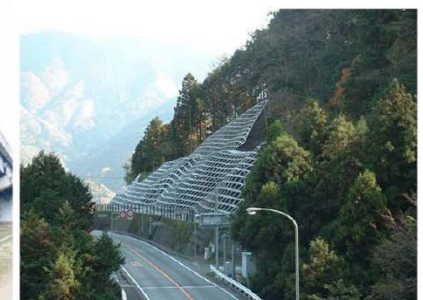
斜面崩落防止対策

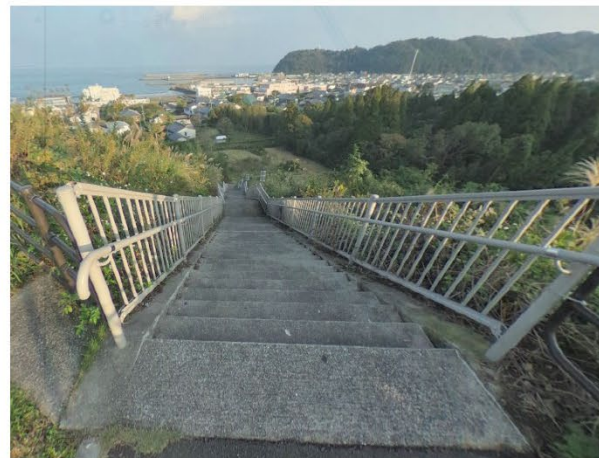
避難階段

- ・緊急避難場所 18箇所整備済(直轄)
- ・国道220号 青島パーキングの避難階段を利用して15名が避難。

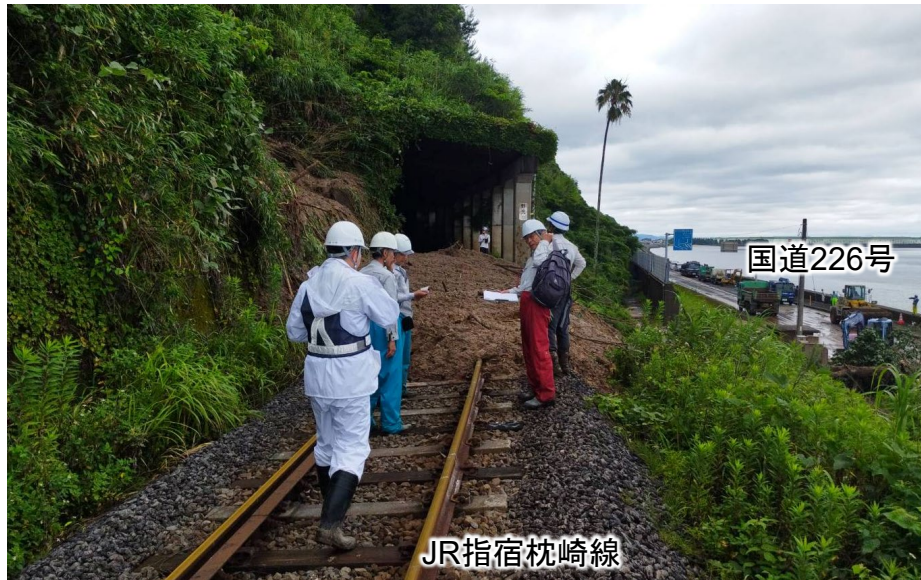
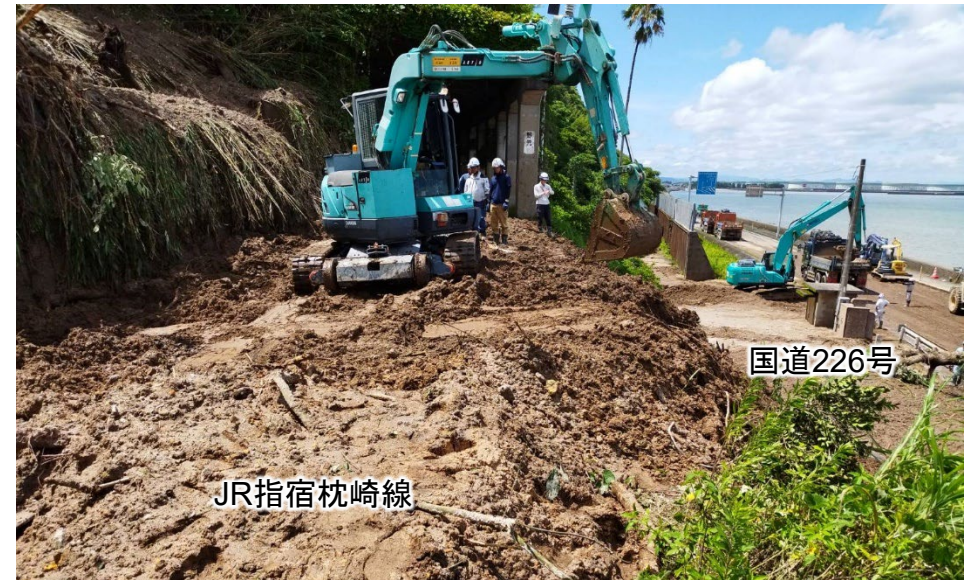
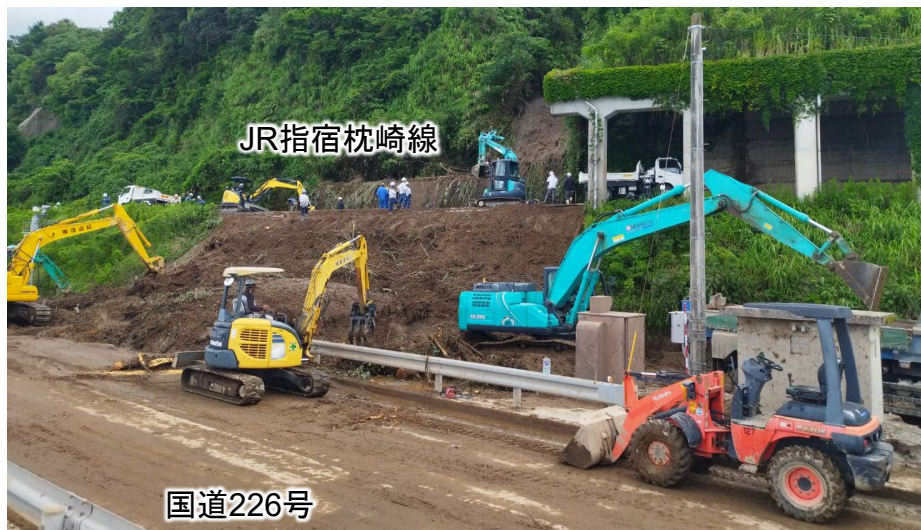
6/21 5:30頃に鹿児島県鹿児島市喜入にて、斜面崩壊による土砂流入が発生。車両2台が巻き込まれる。人的被害はなし。6/21 5:30～6/22 3:00全面通行止め。

- 鹿児島市喜入の被災では、国道226号に並行するJR指宿枕崎線も被災。
- 被災後速やかにJRと現地立会を行い、早期解放に向け、連携して土砂撤去を実施。

6/21 10:30 応急復旧工事着手
（土砂撤去・大型土嚢201袋、側溝清掃等）

- ・テックドクターの現地調査を鹿国とJRと合同で実施し、国道、JRに対して対策の助言を受ける
- ・JR上の崩落部分の地権者調査を鹿国にて、鹿児島市と協力して実施（調査結果はJRに提供）
- ・崩落頂部の地権者2名に、鹿国が果樹木(数十本)の伐採とブルーシート養生について了解を得る
- ・鹿国で、頂部の対策実施(伐採した果樹木の補償は今後鹿国で実施)
- ・線路部の土砂撤去はJRが実施するが、JRの復旧を支援するためJR下の国道側に落とし、その土砂は国道側で他の土砂と一緒に撤去することで調整

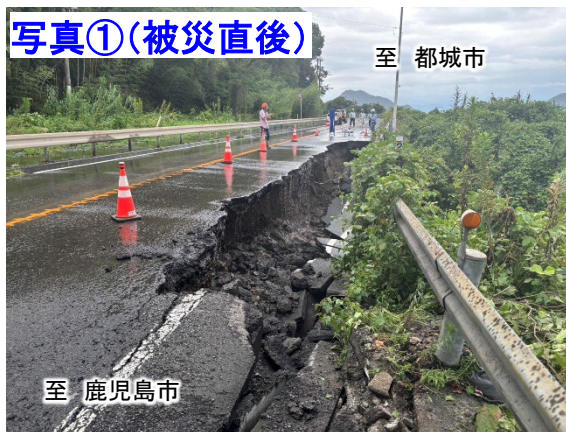
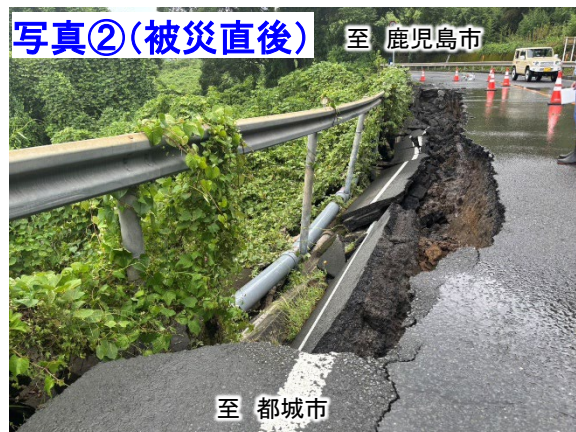
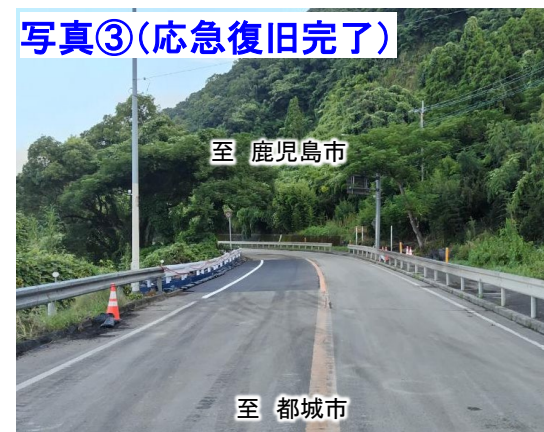
- 被害規模:延長約30m、路肩崩壞約70m3

被災延長
 $L=30\text{m}$

路肩崩壊
 $L=30\text{m}$

$V=70\text{m}^3$

- 応急復旧:大型土のう 150袋設置、単粒度碎石投入 等

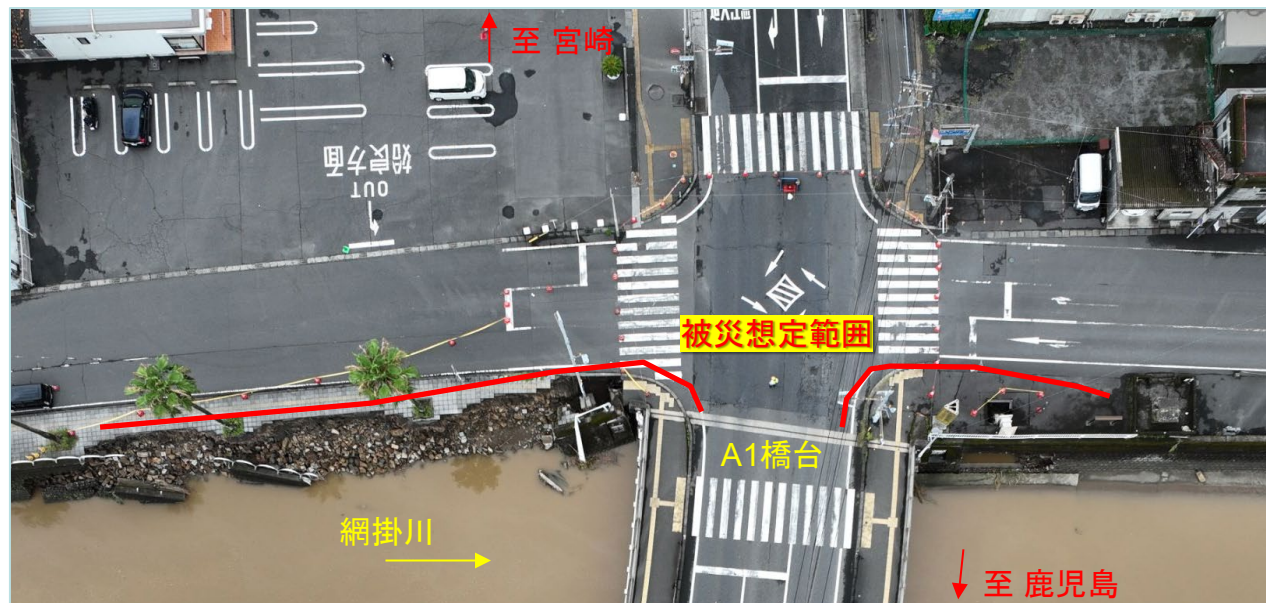
◆平面図

- 発生日時 : 令和7年8月8日(金) 8時15分発生・全面通行止め
- 24時間連続雨量:455mm、時間最大雨量:91mm/h
- 被災・被害 : 物損 被害なし、人身 なし
- 被害規模 : 延長約100m
- 応急復旧 : 大型土のう・袋詰玉石設置(A1橋台背面吸出し部、P1橋脚洗掘部)、碎石投入(A1橋台背面吸出し部)
令和7年8月8日(金) 8時15分全面通行止め開始

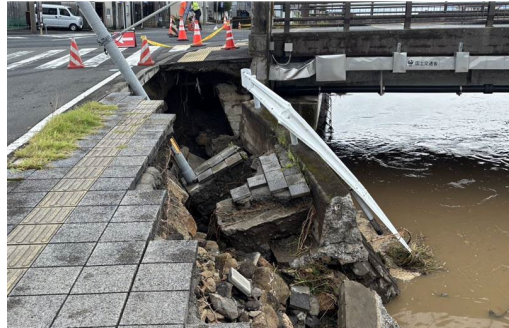
◆写真①(A1橋台上流側吸出し部)

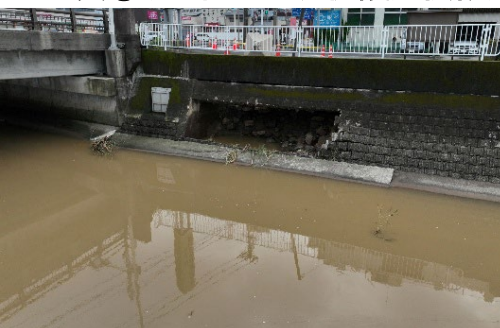
◆写真②(A1橋台下流側護岸損傷)

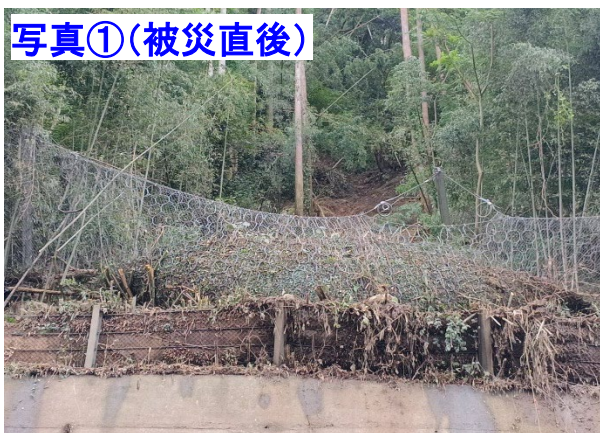
写真①（被災直後）

- 発生日時：令和7年8月8日（金） 5時40分発生・全面通行止め開始 ○24時間連続雨量：437mm、時間最大雨量：91mm/h
- 被災・被害：物損 被害なし、人身 なし
- 被害規模：延長約15m、高さ約80m、土砂流入約60m³
- 応急復旧：大型土のう設置、仮設防護柵設置 等
- 令和7年8月13日（水） 10時00分 片側交互通行へ移行

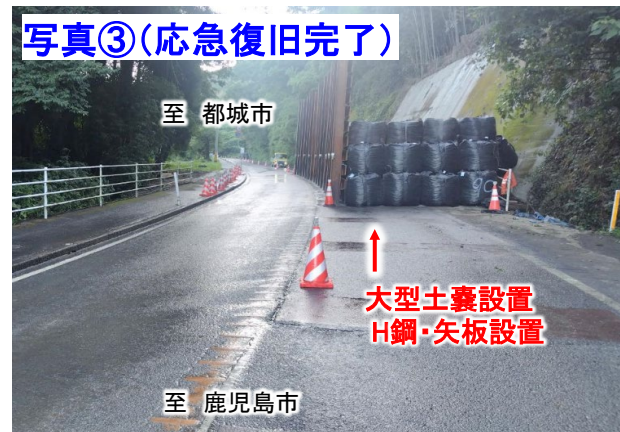
写真③（応急復旧完了）

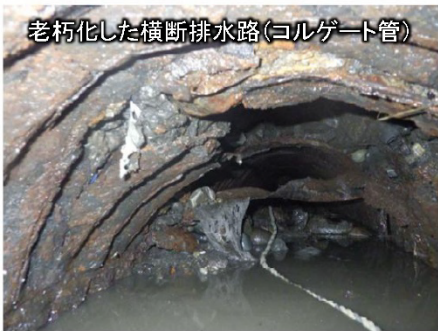
老朽化した横断排水路(コルゲート管)

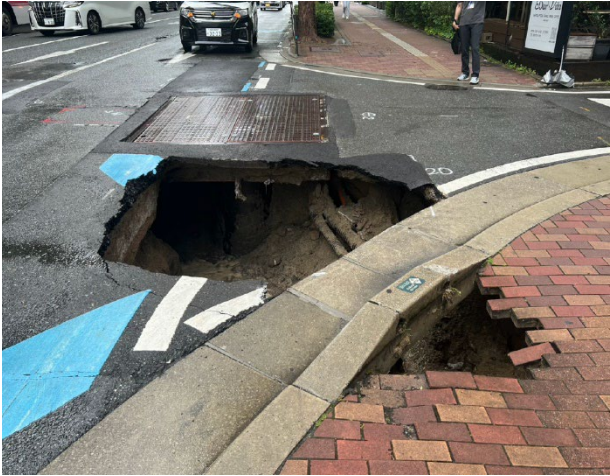
- 発生日：令和7年6月10日（火）
- 発生場所：福岡県福岡市中央区今泉2丁目（国道202号線 ※直轄管理）
- 工事概要：雨水管の新設工事
- 陥没内容：道路陥没（国道202号の歩道及び車道の一部）
（原因については調査中）
※敷設中の新しい雨水管の隙間から土砂が流出した可能性あり
- 第三者損害：なし
- 報道：あり（NHK、TNC他）
- 交通規制：6/10（火） 午前10：43 規制開始（全面通行止め）
6/11（水） 午前 6：53 規制解除
- 復旧方法：路面下空洞調査、陥没部には流動化処理土を活用し復旧

【陥没状況写真（R7.6.10）】

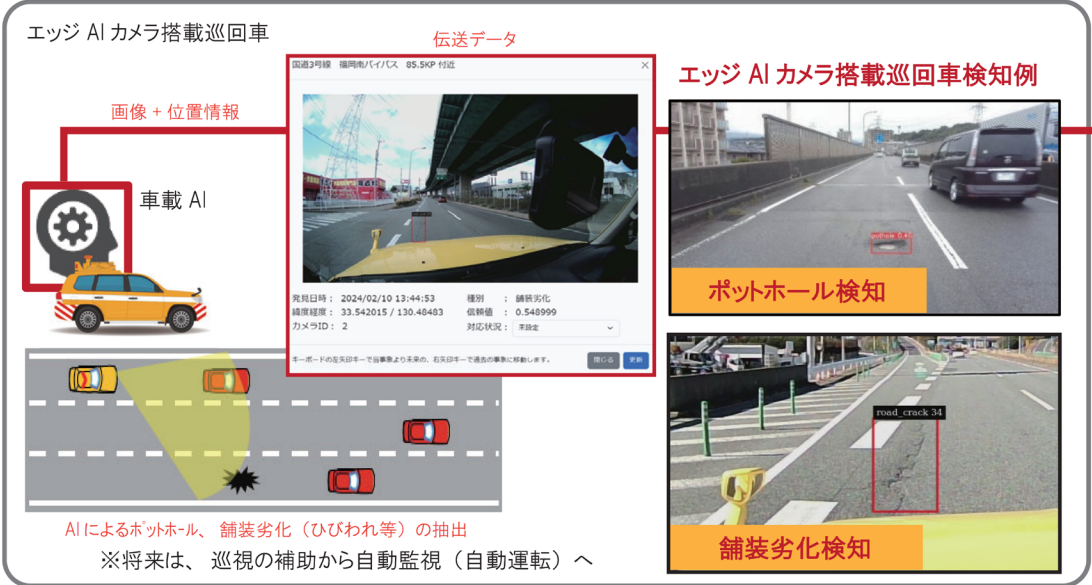
■エッジ AI カメラによる道路異状検知・抽出

○福岡国道事務所では、さまざまな道路・交通障害を自動検知するためAI等を活用したシステム開発を行っている。
○モデルとして福岡維持出張所(DX出張所)で実施中。
